Ficha de Catalogação de Acervo Museológico

MFCM - 0051

Quadro Getúlio Vargas

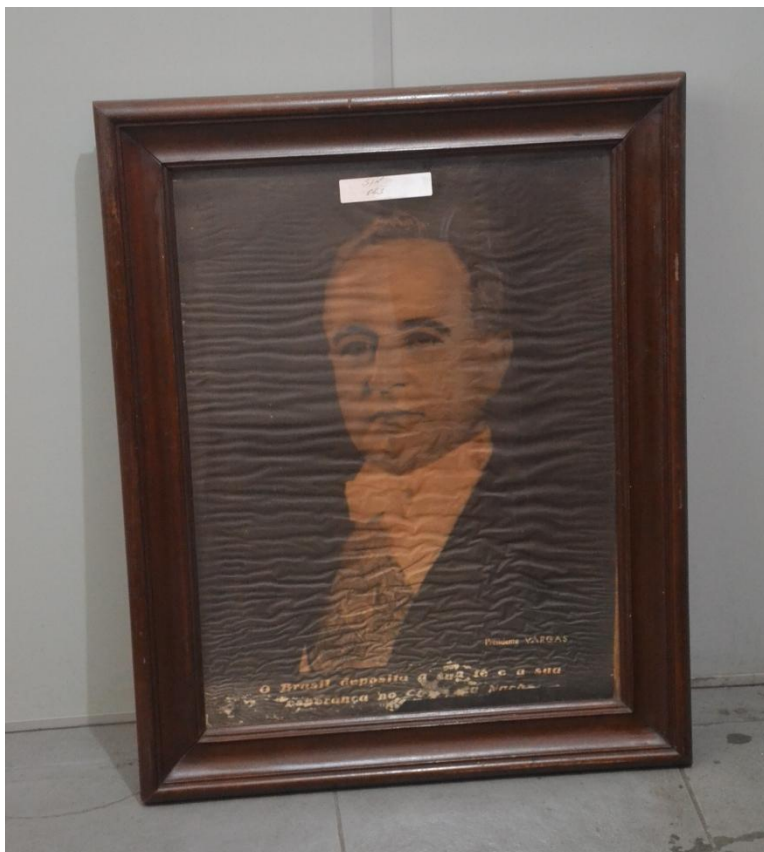
A peça encontra-se em estado ruim de conservação com madeiras em seu estado original, porém, com cupim em grande parte. Imagem de Getúlio Vargas bastante amarelada e vidros manchados.

Após a chegada da peça no acervo do museu foi feito um trabalho de restauração com aplicação de produtos apropriados no combate de cupins.
